海南発電所写真（外観写真）

海南発電所2号機復旧工事 設備不具合写真（配管他外面腐食）

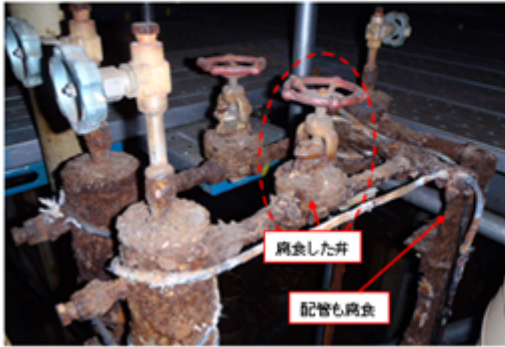
重原油A系列圧力検出配管および弁

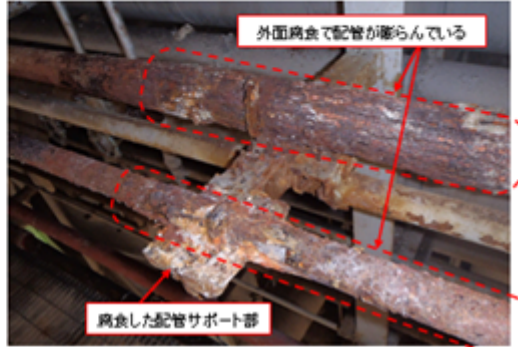
トレース蒸気配管

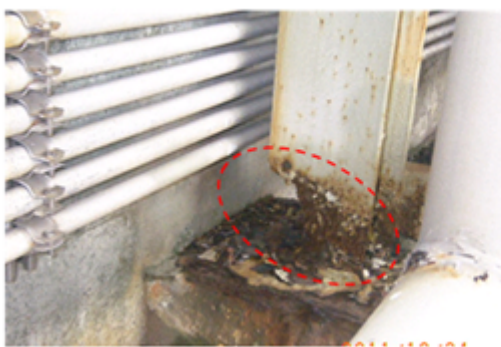
循環水ポンプ点検架台 台座部鋼材の腐食

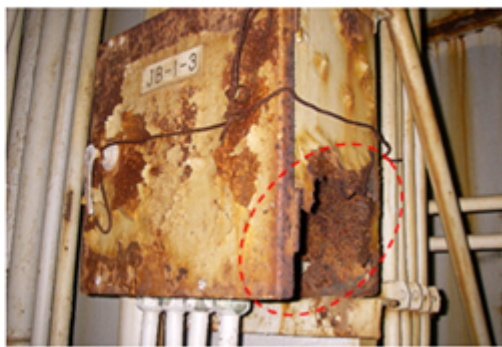
現地端子箱の腐食(穴開き)

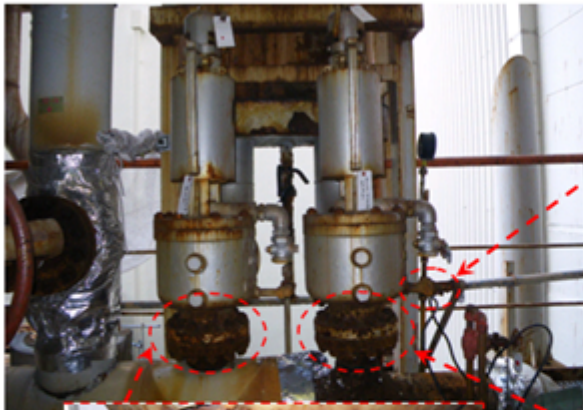
スチームコンバータバイパス管安全弁
